## Bouwtechnische Keuring

C 3 02 • Gymlokaal Koningin Julianalaan, Joure

Inspectiedatum 5-9-2014

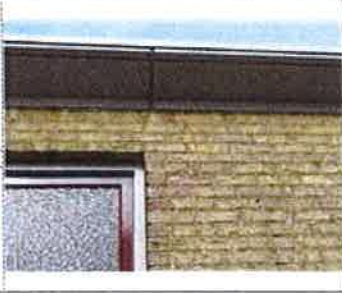
| <b>Gevelconstructie metselwerk</b><br>Voorgevel<br>Scheuren constructief<br>Urgentie: 2 Op middellange termijn | | | | |

| Ter info/aanvulling | | 1,00 | pst | |

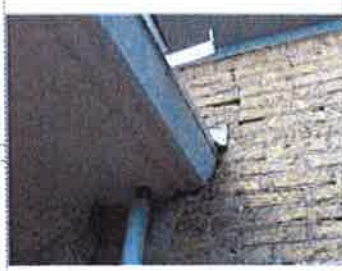
| <b>Gevelconstructie metselwerk</b><br>Voorgevel, Linker- & rechtergevel<br>Scheuren constructief<br>Urgentie: 2 Op middellange termijn | | | | |

| Herstellen | | 1,00 | pst € 3.650 | |

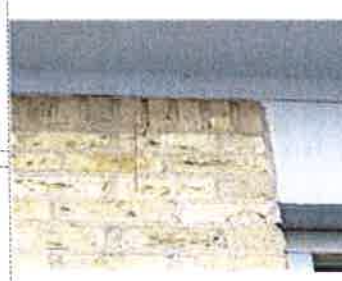
| <b>Gevelconstructie metselwerk</b><br>Linkergevel<br>Scheuren constructief<br>Urgentie: 2 Op middellange termijn | | | | |

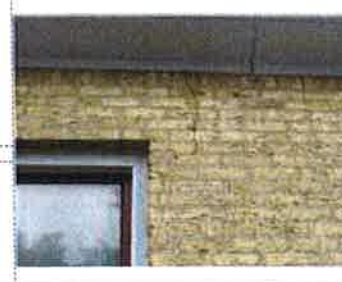
| <b>Gevelconstructie metselwerk</b><br>Linkergevel<br>Scheuren constructief<br>Urgentie: 2 Op middellange termijn | | | | |

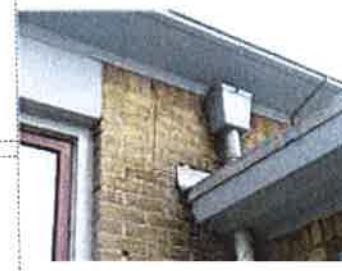
| <b>Gevelconstructie metselwerk</b><br>Linkergevel<br>Scheuren constructief<br>Urgentie: 2 Op middellange termijn | | | | |

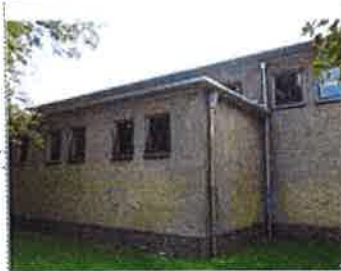
| <b>Gevelconstructie metselwerk</b><br>Algemeen<br>Vuil, aanslag, verkleuring<br>Urgentie: 3 Op lange termijn | | | | |

| Hydrofoberen/Impregneren metselwerk | | 265,00 m2 | € 2.048 | |

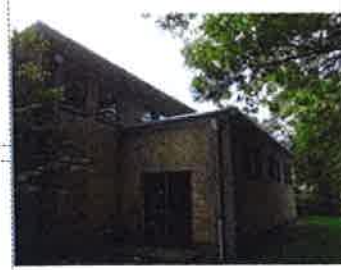
| <b>Gevelafwerking voegwerk platvol</b><br>Oost- & noordgevel<br>Weinig samenhang/door en door verzand<br>Urgentie: 2 Op middellange termijn | | | | |

| Vervangen voegwerk platvol | | 51,00 m2 | € 2.495 | |

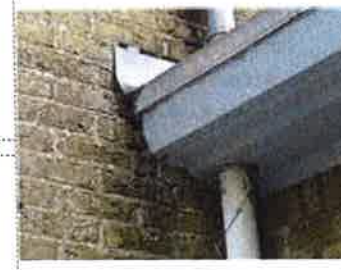
| <b>Gevelafwerking voegwerk platvol</b><br>Aansluiting laagdak voor- & linkergevel<br>Uitgespoeld/afwezig voegwerk<br>Urgentie: 2 Op middellange termijn | | | | |

| Vervangen voegwerk platvol | | 1,00 pst | € 185 | |

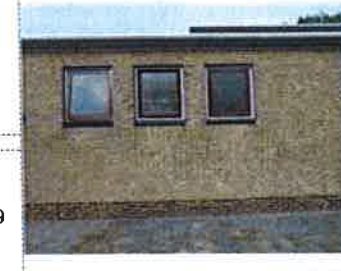
| <b>Gevelafwerking voegwerk platvol</b><br>Zuidgevel<br>Erosie, verwerking, verzanding<br>Urgentie: 2 Op middellange termijn | | | | |

| Vervangen voegwerk platvol | | 10,00 m2 | € 489 | |

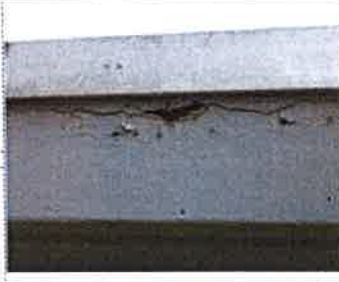
| <b>Gevelafdekking beton</b><br>Aansluiting laagdak voor- & linkergevel<br>Carbonatatie<br>Urgentie: 1 Op korte termijn | | | | |

| Herstellen betonaantasting | | 1,00 | pst € 525 | |

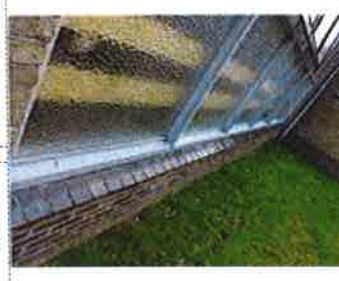
| <b>Raamdorpel gres/lijzerklinker</b><br>Linker gevel<br>Erosie, verwerking, verzanding<br>Urgentie: 2 Op middellange termijn | | | | |

| Vervangen voegwerk raamdorpel | | 10,00 | m1 € 429 | |

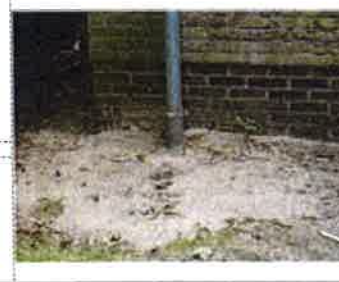
| <b>Hemelwaterafvoer staal gegalvaniseerd</b><br>Rechtergevel => hoek voorgevel<br>Verstopte leiding<br>Urgentie: 1 Op korte termijn | | | | |

| Ontstoppen | | 1,00 | pst € 225 | |

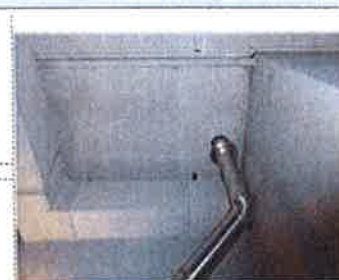
#### Plafondafwerking asbestcementplaat (waarschijnlijk)

Verwarmingsruimte

Mogelijk asbesthoudend

| Op tekening wordt aangegeven dat het een Eternitnoord van 32 mm dik is. | | |

| Onderzoeken | | 1,00 pst |
